Premio H d'oro 2014

Categoria: **BENI MUSEALI**

Denominazione e località dell'impianto: *Mostra "La ragazza con l'orecchino di perla - Il mito della Golden Age, da Vermeer a Rembrandt - Capolavori dal Mauritshuis" Palazzo Fava - Bologna*

Tipologia di impianto realizzata: *Impianto antintrusione 3° livello CEI 79.3:2012, impianto di videosorveglianza, revisione e integrazione antincendio*

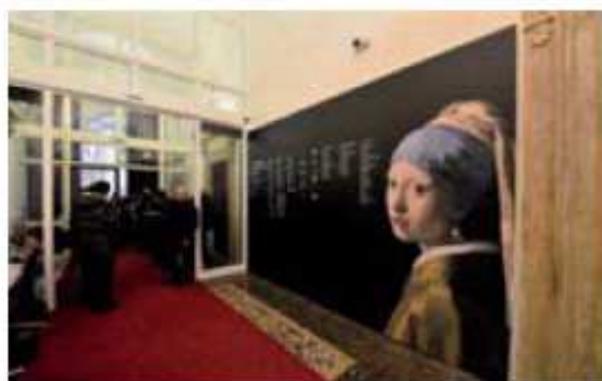
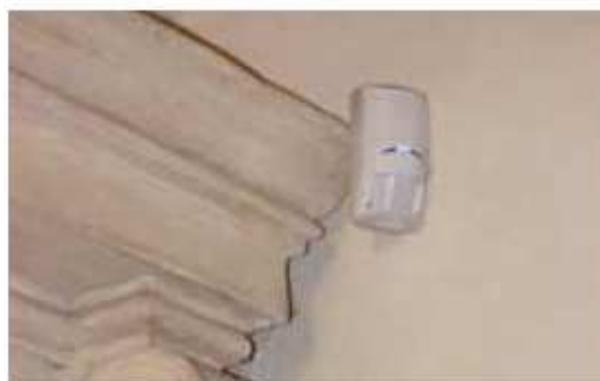
Una postazione pc dotata di software di supervisione

telecamere è dedicata all'immediata ricerca della sequenza registrata di eventuali azioni sospette, mentre è disponibile una stampante inkjet in qualità fotografica per la stampa istantanea di fotogrammi di particolare interesse per la contestazione immediata di ipotesi di reato.

Per il montaggio h24 dell'area espositiva è stata allestita una control room sempre presidiata all'interno della quale sono alloggiati 6 monitor LCD 32" con schermo suddiviso in 16 riquadri per il monitoraggio live delle aree riprese. Una postazione PC dotata di software di supervisione ed una tastiera della centrale antifurto avvertono in tempo reale su mappa e mediante segnalazione ottico acustica di avvenuti allarmi e/o altre segnalazioni di guasto.
